Vosges :

restaurant avec vue

La restructuration du restaurant Le Panoramic, à la station de ski du Schnepfenried dans le massif des Vosges, a été pour les auteurs du projet l'occasion de tester un nouveau système d'assemblage invisible. Au programme : une structure de toit en biais, d'importantes chutes de neige et des charges de près de 8 tonnes par connecteur.

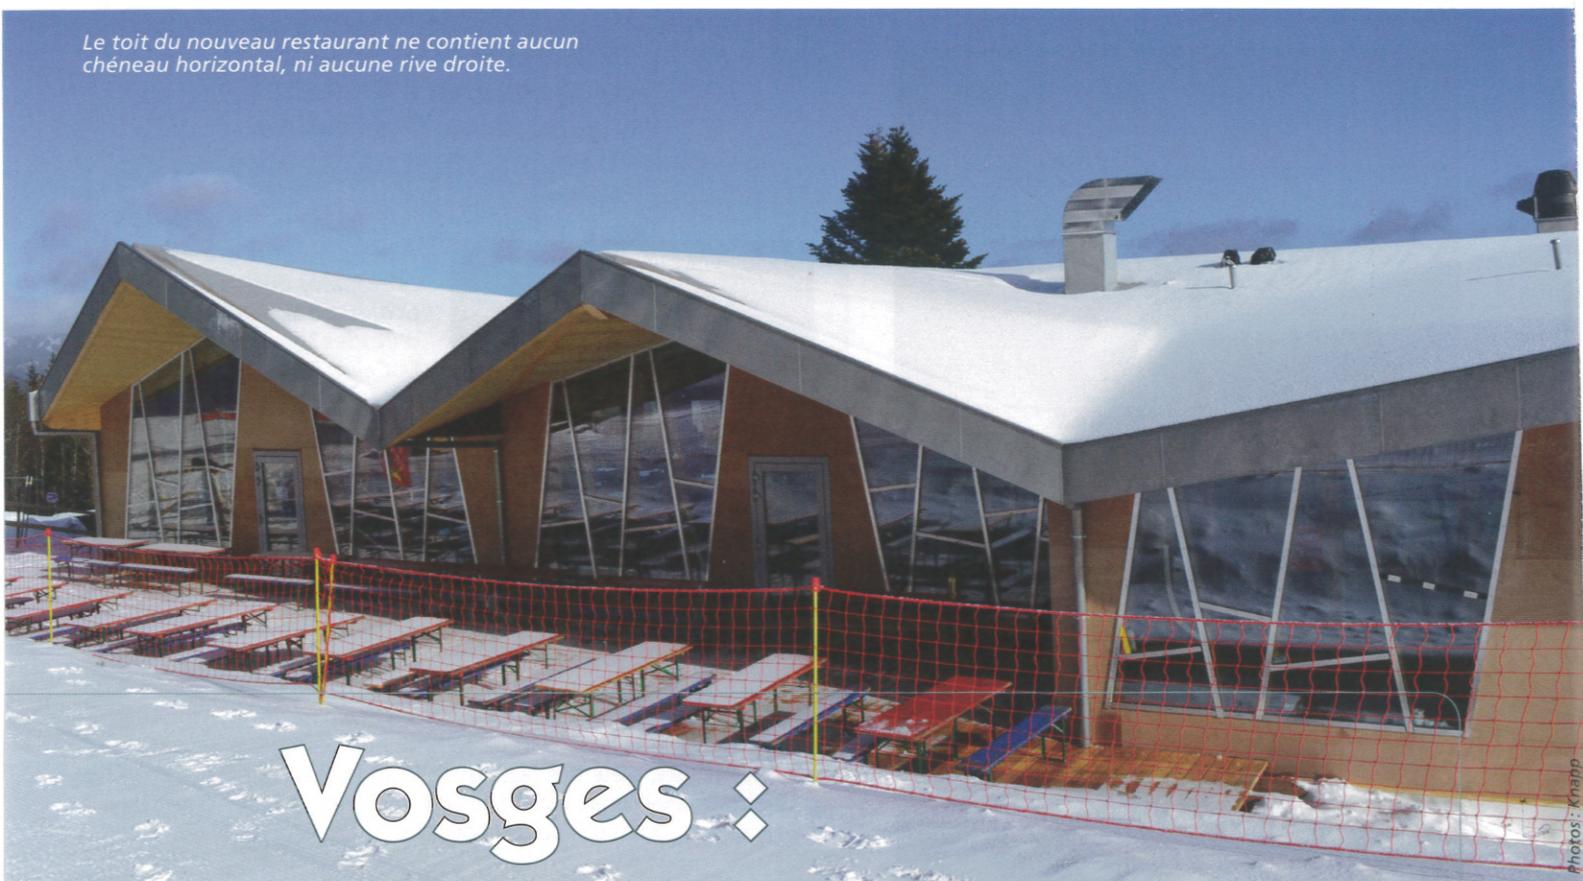
Le toit du nouveau restaurant ne contient aucun chéneau horizontal, ni aucune rive droite.

chéneau horizontal sur le nouveau toit, aucune rive à angle droit, rien n'est rectiligne. C'est pourquoi les travaux étaient un peu plus compliqués que la normale », explique Serge Mininger, l'ingénieur de l'entreprise de construction bois Dattler, maître d'œuvre des travaux de charpente.

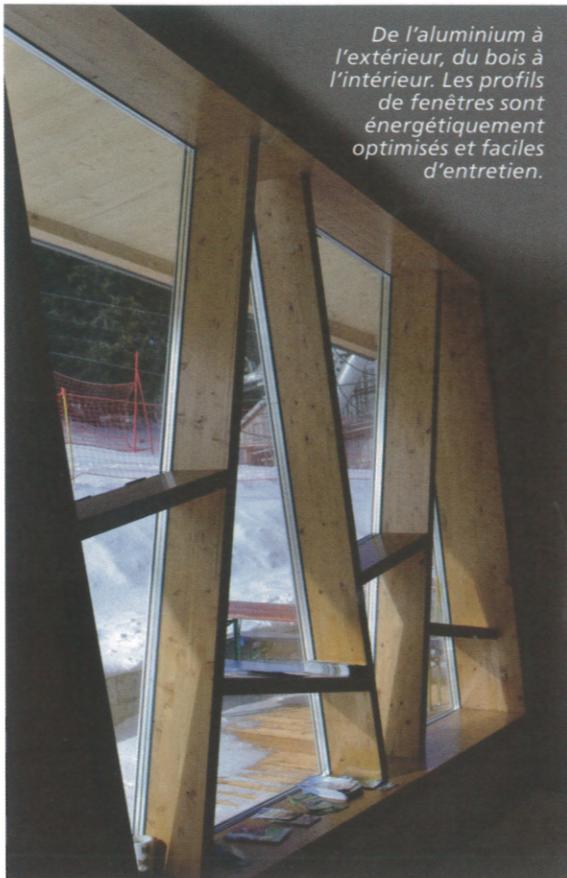
De l'aluminium à l'extérieur, du bois à l'intérieur. Les profils de fenêtres sont énergétiquement optimisés et faciles d'entretien.

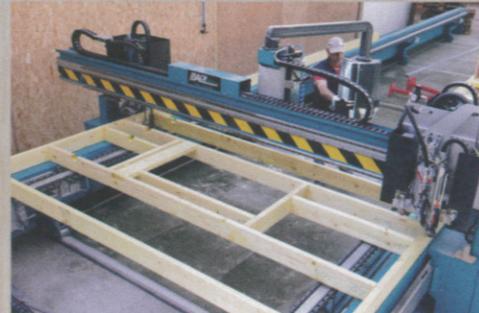
Ligne de fabrication pour la construction ossature bois

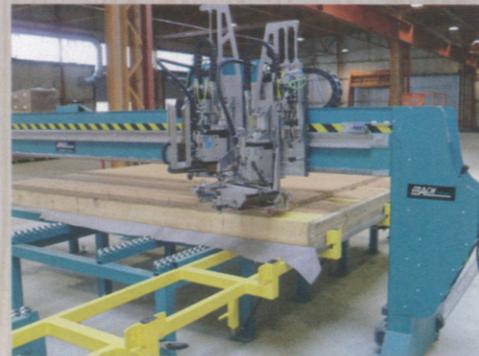
Machine d'assemblage compacte V4
Cadrage, clouage du cadre, couture du contreventement, pose du pare pluie, clouage des liteaux

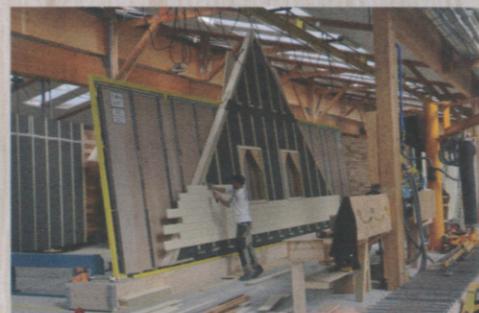
Pont multifonction
Couture du contreventement, pose du pare pluie, clouage des liteaux, traçage du positionnement des lames de bardage

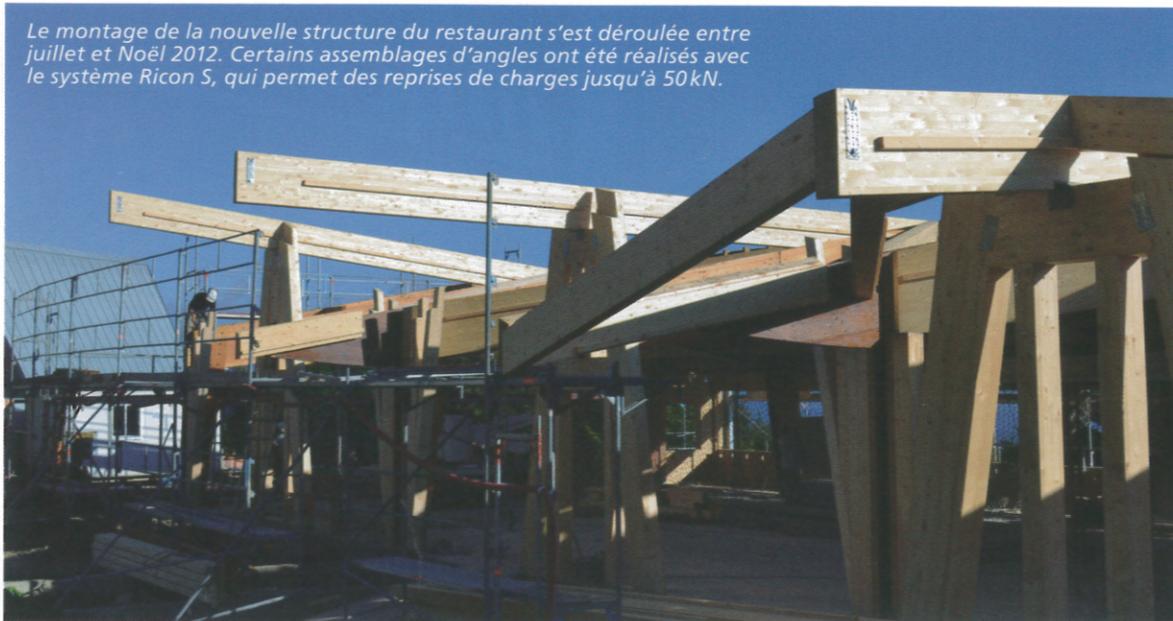
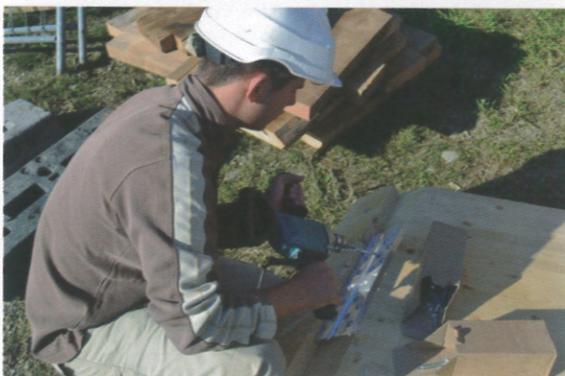
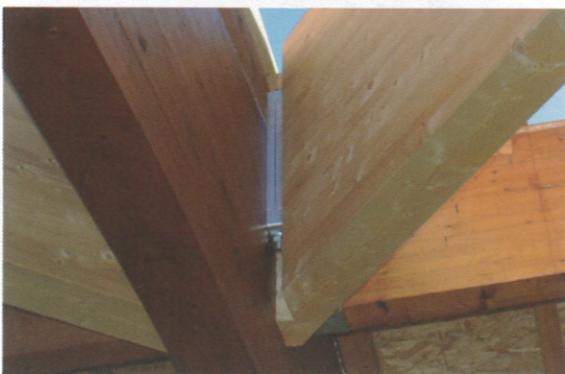
Le montage de la nouvelle structure du restaurant s'est déroulé entre juillet et Noël 2012. Certains assemblages d'angles ont été réalisés avec le système Ricon S, qui permet des reprises de charges jusqu'à 50 kN.

Le fraisage d'encastrement pour les connecteurs a été réalisé en atelier avec la machine de taille pour un montage rapide et invisible sur le chantier.

Après le prédimensionnement réalisé par les ingénieurs de Knapp, le choix s'est porté sur le modèle Megant 400/100 mm. Aux endroits statistiquement moins sollicités, on a mis en œuvre des connecteurs de conception similaire Ricon S 290/80, adaptés à des charges plus modérées. Les charpentiers ont également travaillé avec le système Ricon pour la construction poteaux et traverses de la façade rideau en bois/aluminium.

Les usinages d'encastrement et la mise en place des connecteurs ont été réalisés en atelier. « Nous y avons fraisé les encastements avec la machine de taille, de sorte que les connecteurs sur le chantier puissent être montés de manière totalement invisible », dit Serge Mininger. Pendant quatre mois, en moyenne trois ouvriers de la société Dattler ont travaillé sur la transformation du restaurant *Le Panoramic*, afin de fabriquer et monter les ouvrages commandés – la charpente, la façade et les planchers. Dans le délai imparti – entre juillet et Noël 2012 –, ils ont dû réaliser pas moins de 772 m² de toiture. « Le vissage des plaques d'assemblage n'a nécessité qu'environ cinq minutes, de sorte que le montage complet de chaque connexion a pris moins d'un quart d'heure », constate l'ingénieur.
